# Alternatiivsed katusekatted

*Millega katta vana hoone suurt katust, kui materjal, mida osta tahaks, on liiga kallis?*

## Vastab JOOSEP METSLANG,

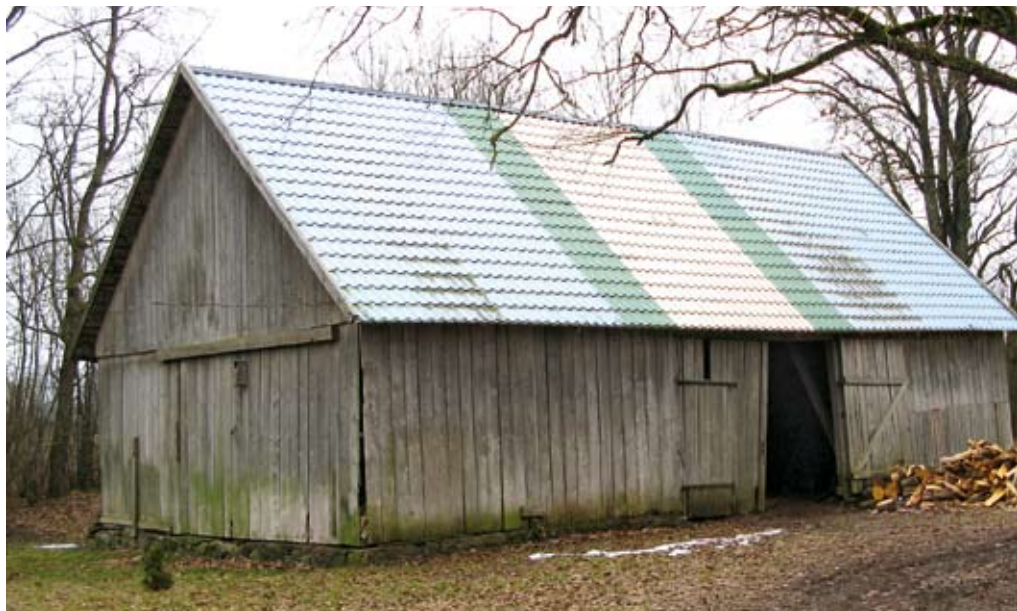
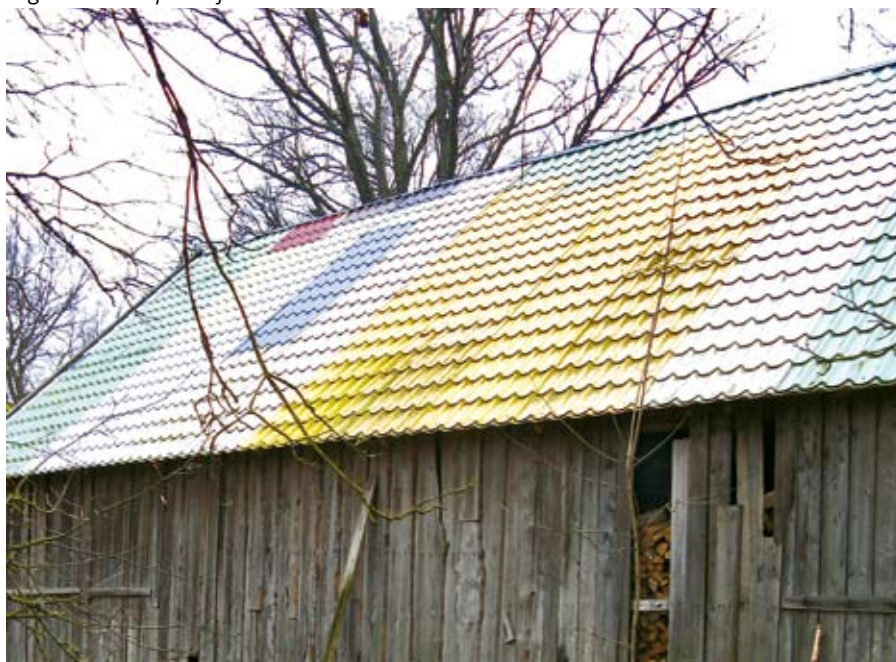
Profiilplekist katus Soe külas Viljandimaal. Kirju, kuid siiski sümmeetrilise jaotusega. Tagaviil on hoopis kirjum!

Näiteks valisin küüni Soe külas Viljandimaal, kus suur hoone on kaetud tavalise katusekivi profiilplekk-katusega. Esikülje viilul on näha kolme eri tooni plaate, kuid need on katusele asetatud omamoodi kunstipäraselt. Samas on tagakülje viilul juba kirjuse ja ebasümmeetriaga liiale mindud – kasutatud on kuut tooni ning eri mõõtu plaate. Sellise valikulise, küllap partii jääkidest koostatud kattekomplekti saab

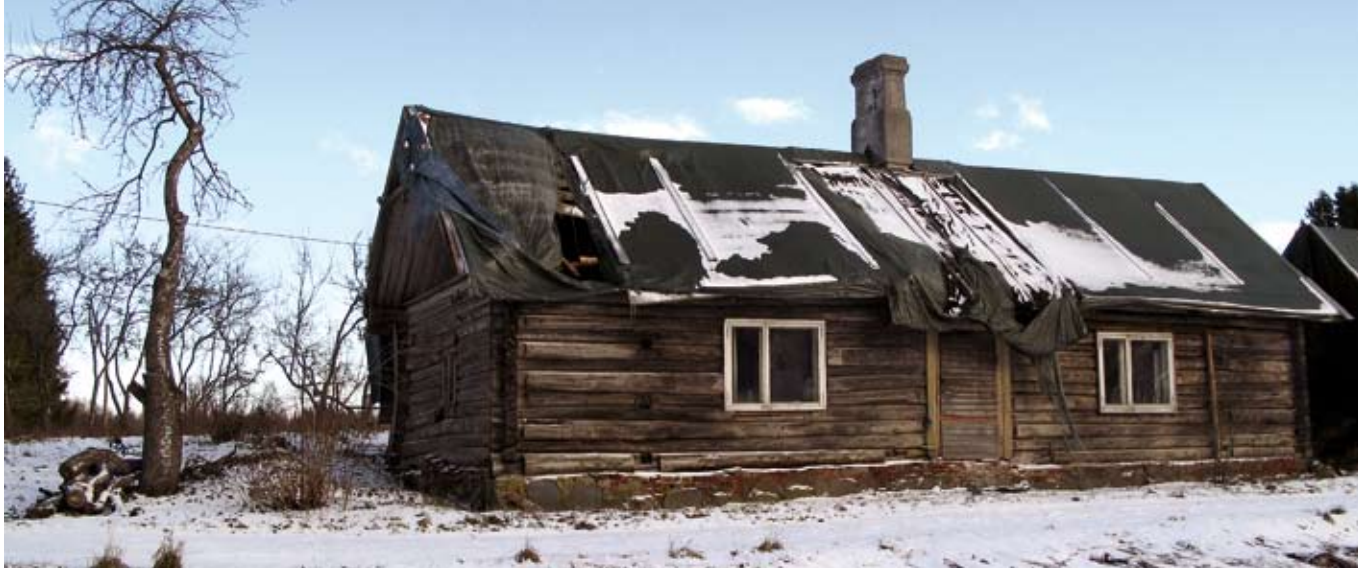
Koormakilest on sellel vanal majal Paunkülas väga vähe kasu.

Näiteks valisin vana palkmaja Paunküla mõisa kõrval Harjumaal. Lagunemise äärel katust on lapitud koormakilega, paiguti on see juba rebenenud. Kile tuleb kinnitada rohkete lattidega, mis purjelaadset materjali veidigi kinni hoiavad.

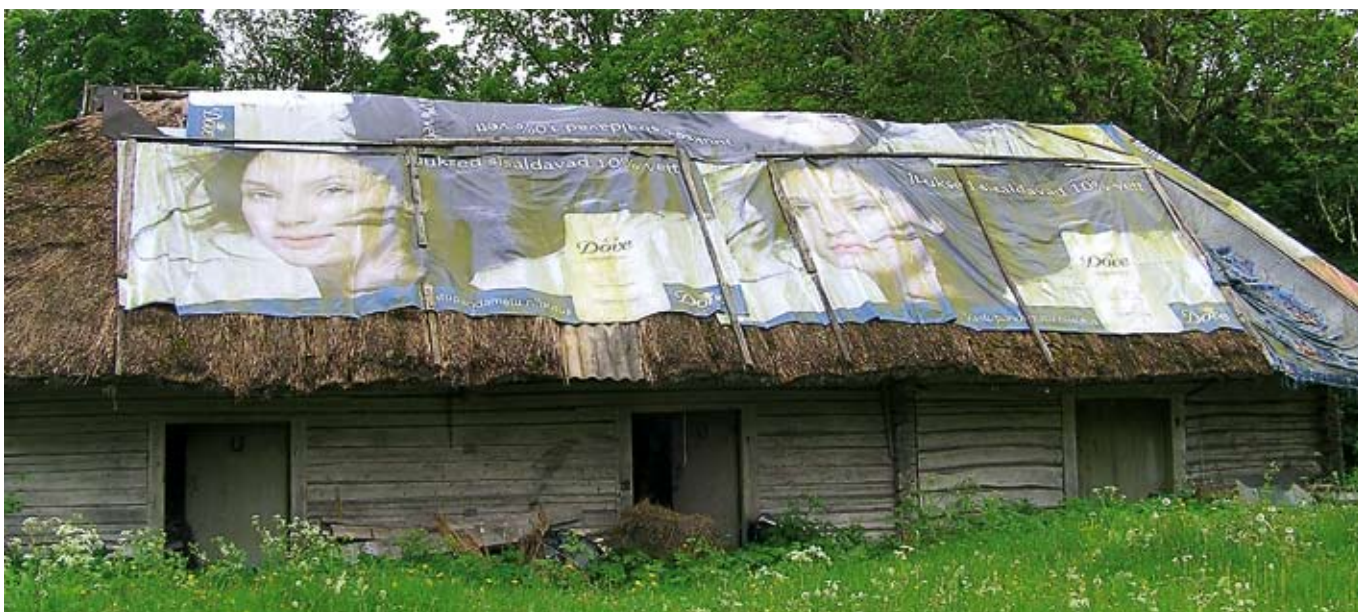
Reklaamplakatitega paigutatud aidakatus Matsalu Kirikukülas.

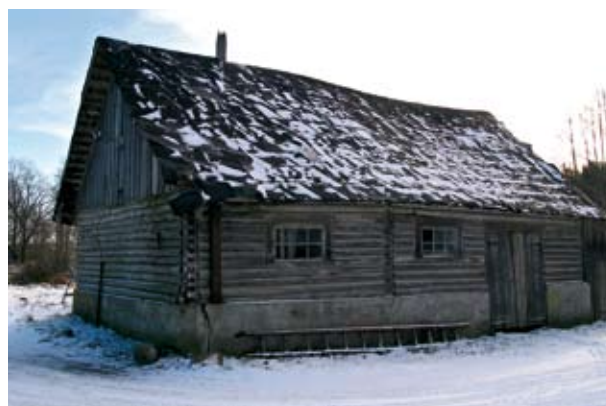
Kummitükkidega kaetud laudkatus Paunkülas.

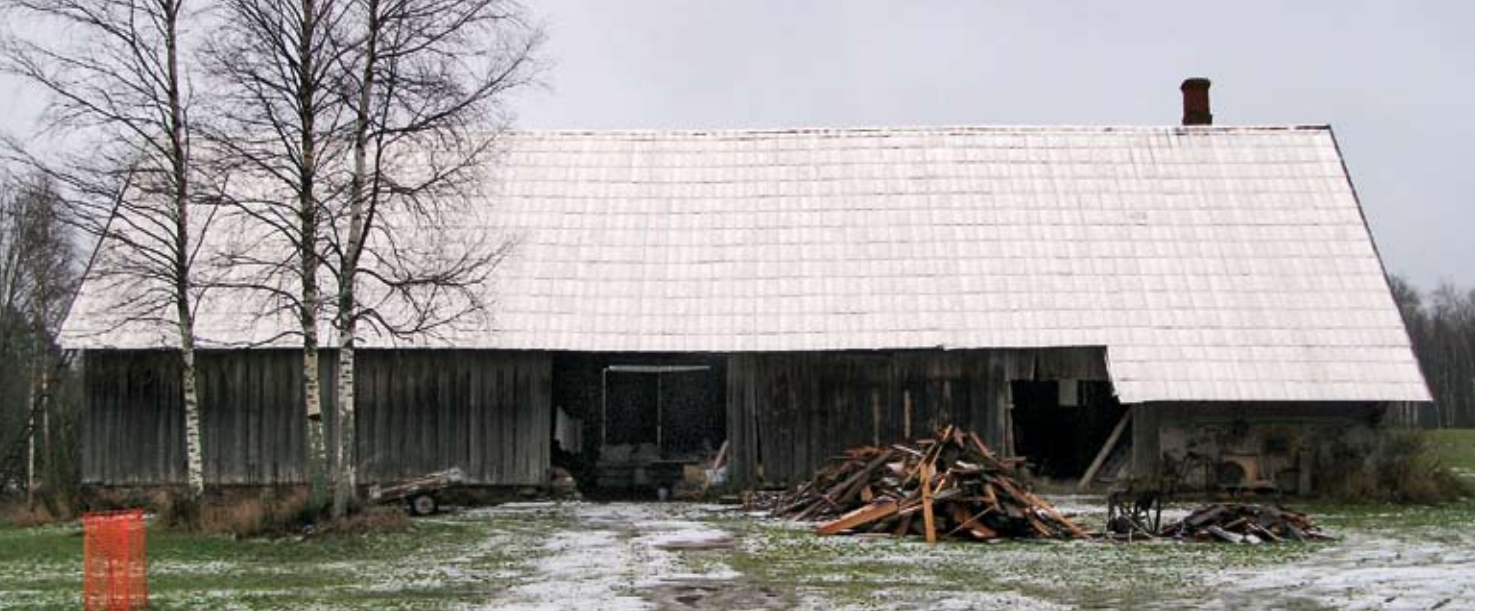
Karula küüni katusekatteks on trükiplaadid.

Omapärase katuse on saanud ka suur küün Karula Rahvuspargis: hoone katmiseks on kasutatud õhukesest 0,3 mm alumiiniumist trükiplaate. Tegu on u 80 x 100 cm kergeste plaatidega, mis on trüki-pressist läbi käinud. Küüni omanik on lisanud plaatidele valtsid, et plaaite liita ja roovidele kinnitada.

Väljast jätab see kummalise profiiliga metallkatuse mulje. Elamusrikas vaade

avaneb aga küüni seest, kus roovide vahelt paistavad mitmete trükikordade eri tooni paljundused.

Õhuke plaat deformeerub kergesti, kaheldav on muidugi materjali kasutuskoht: Eesti rahvuspargid on ju esmajoones need kohad, kus tuleb kasutada traditsioonilisi ehitusvõtteid ja -materjale. Karula alal

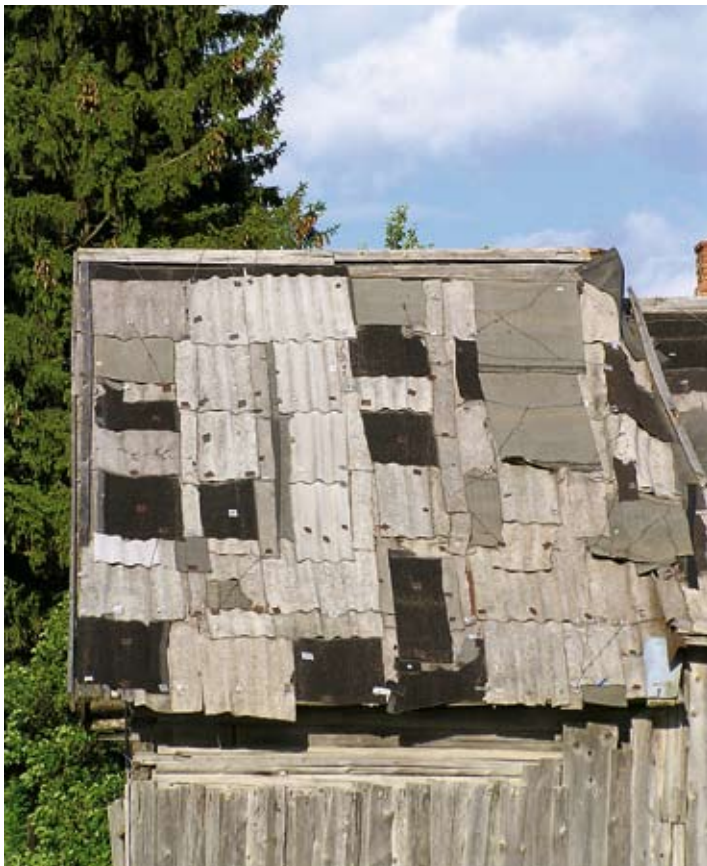
Pemiidist ja tõrvapapist katus Villeveres Järvamaal.

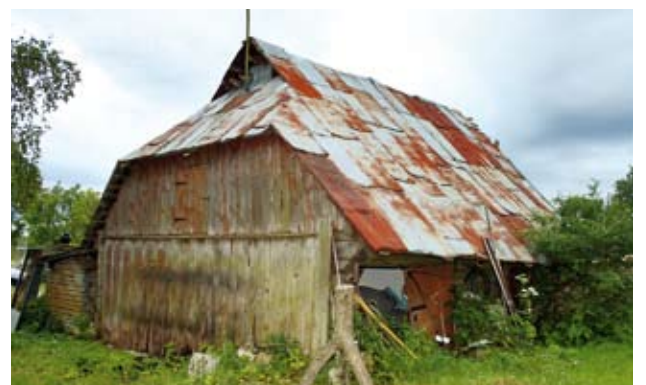
Tünniplekkiga kaetud eakas ait Suurupi külas.

Juba ajalooline näide omaniku leidlikkuse kohta on mul talle Harjumaalt Suurupi külast. Eestiaegne poolpalkidest ait on seal kaetud tünniplekkidega. Väga vastupidavast terasest tünnid on lõhki lõigatud ning tiheda roovitusega poolkelpkatusele asetatud. Eriti jääb meelde unkaak – ka see on otsakelbasse sisse säititud tünnidest. ⬇
