Majahiivamise lühikursus

Alumised majapalgid on mädanenud. Kuidas saab seda viga parandada ja palke vahetada?

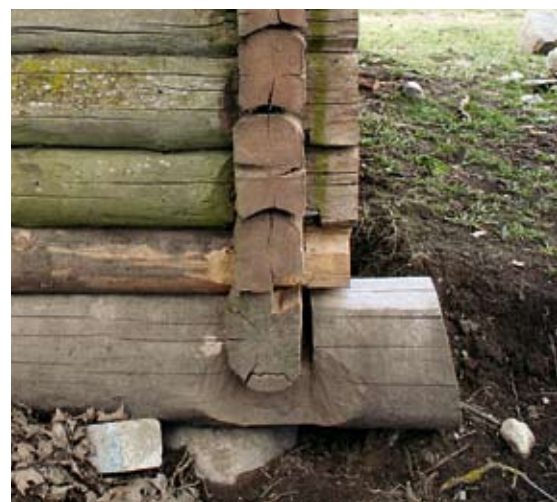
Aida järsknurk: ülal ja all on õnarused, vahel kael ja selle otsas pähik.

Seejärel raiuti asenduspalgi kaks nurgaliidet. Et vana palk oli eeskujuks võtta, valmistati ühe nurgaliite kael ja õnarused vanade mõõtmete eeskujul, samuti pähik. Ühe nurgaliite tegemisel tuleb lähtuda ristuva alumise ning ülemise palgi kaelte mõõtmetest, kusjuures töö täpsus määrab nurga tuulepidavuse.

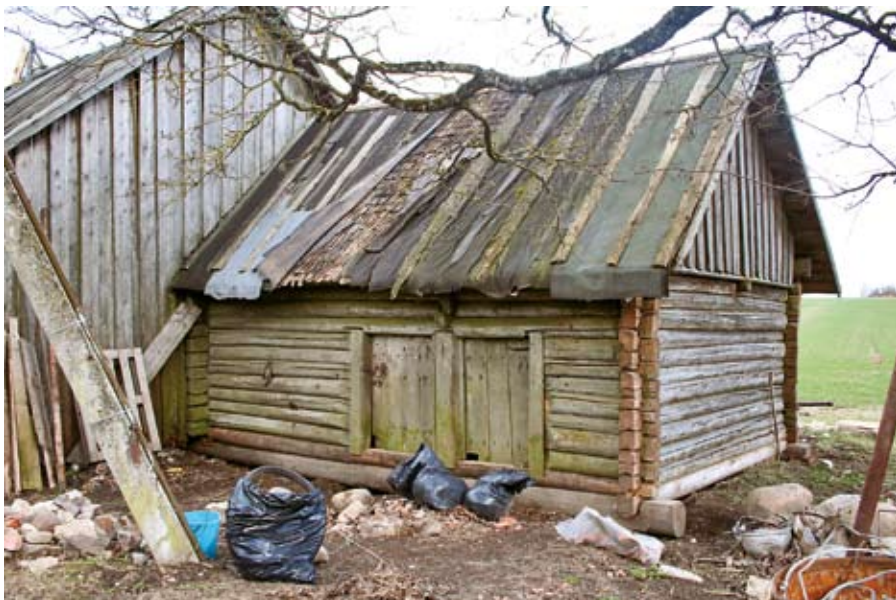
Pritsu ait pärast seinte restaureerimist. Alumised palgid on vahetatud, hoone on tõstetud maapinnast kõrgemale.

Neli uut asenduspalgi paigutati vanasse hoonesse ülalt alla liikudes: esmalt ustealune pikiseina palk, seejärel viiluseinte kaks tükki ning lõpuks pikiseina kaks jämedat palki. Kindlasti peavad alumised palgid olema täis-pikad, kuna majal ei ole terviklikku vundamenti ja jätkamine oleks seetõttu sobimatu.

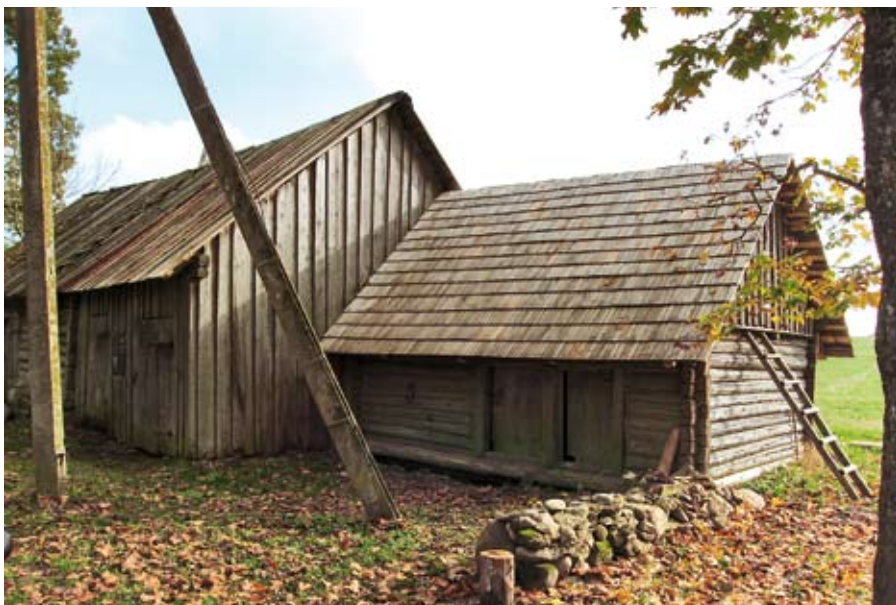
Aidal on nüüd kahekordne sindelkatus. Uste ette sobitub made, mis kaitseb alumisi seinapalke vihmavee eest ning on muidu mugav toetuspind.

Aida vana ja väsinud laastukatust oli viimasel 20 aastal juba korduvalt tõrvapapiga lapitud. Nüüd sai hoone pärast sarikate pikendamist peale kahekordse sindelkatuse, kusjuures kasutati vanu roove.

Lõpuks tehti aida ette veel eraldi seisev made, milleks kasutati ära algsed palgid. Made kaitseb aida esiseina maapinnalt tagasipritsiva vihma eest. Ka selline "ohvrimade" aitab säilitada vana hoonet seda oluliselt muutmata.

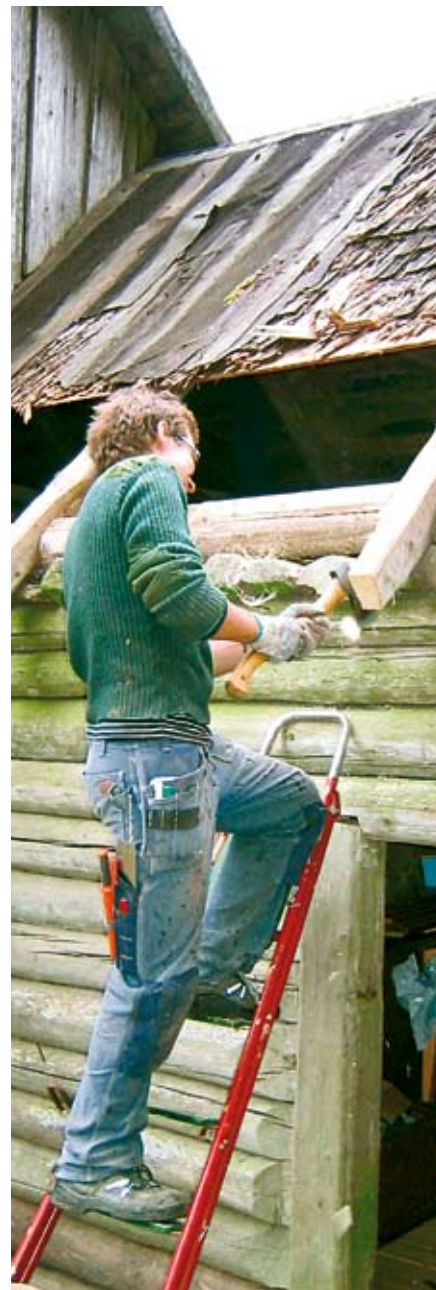
Sarikaid pikendades kasutati traditsioonilisi tööriistu: silma, nina ja kirvest.

Lisaks vajumisele oli seinapalke aja jooksul kahjustanud ka vihmavesi, sest hoone viilkatuse alla olid millalgi pandud

uued, aga liialt lühikesed sarikad. Katuse-räästas jäi seetõttu liiga seinani ligi.

Nüüd otsustati sarikaid veidi pikendada, et vihmavesi enam seinani ei ulatuks.
