Seened – kutsumata majulised

Tekst KURMO KONSA, TÜ dotsent.

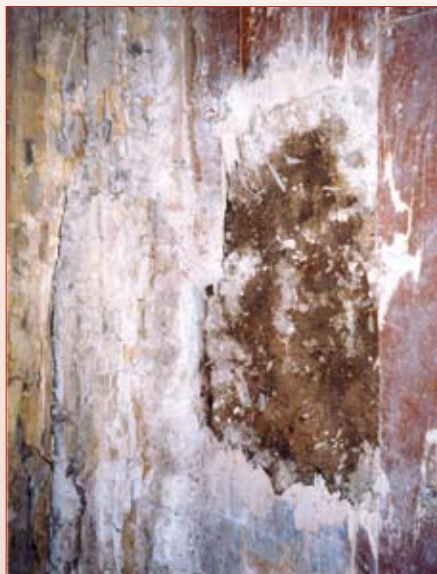
Majavammil viljakehad puit- ja tellisseinal.
